**PROGRAMA DE PREVENCIÓN DE ACCIDENTES DE TRABAJO CON LA SIERRA
CIRCULAR DIAMANTADA EN TRABAJADORES DE UNA EMPRESA DE
ACRÍLICOS EN LA CIUDAD DE BOGOTÁ, COLOMBIA.**

ESPECIALIZACIÓN EN GERENCIA DE LA SEGURIDAD Y SALUD EN EL TRABAJO

JUNIO 2023

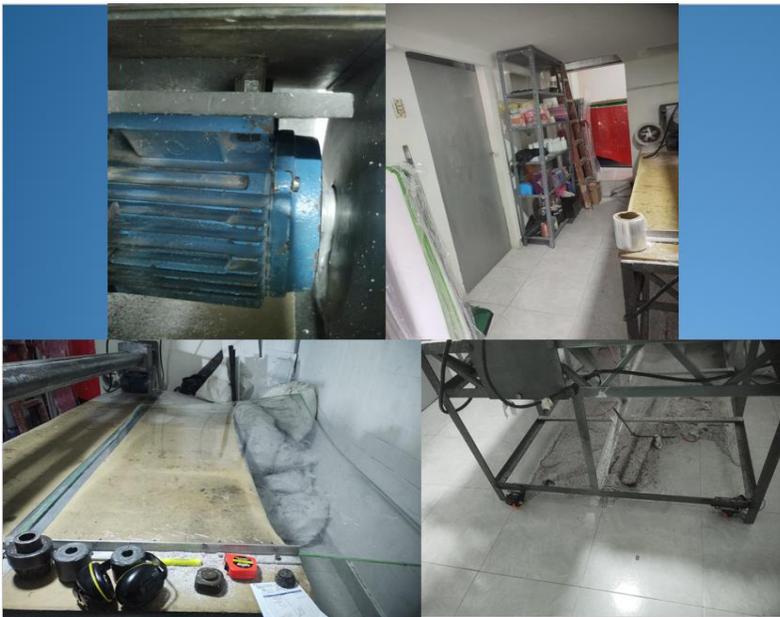
Figura 2. Evidencia de todas las áreas de trabajo.

Nota: Evidencia del diagnóstico del área de trabajo.

- Área de trabajo: En este aspecto, se ha observado que la ubicación de la sierra de mesa diamantada no es segura ni adecuada. El área en la que se encuentra la sierra no cumple con los requisitos necesarios para mantenerla alejada de posibles riesgos por objetos cercanos, como distractores ya que el espacio es demasiado pequeño y no hay una pared con la separación de las demás áreas

de trabajo. Además, se ha constatado que los trabajadores que operan la máquina no disponen del espacio suficiente para maniobrar con ella de manera segura y efectiva,

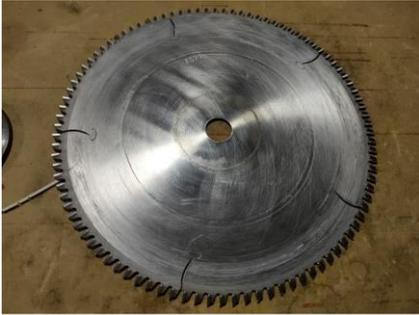
Figura 3. Disco de la sierra

- Cuchillas: Si bien se ha observado que las cuchillas son el elemento de la sierra circular de mesa que presenta mayor riesgo, en este caso se han instalado y afilado correctamente sin presentar daños visibles. No obstante, se ha constatado que las cuchillas se encuentran sucias y con residuos de acrílico, lo que representa un riesgo para los trabajadores del área.

Nota: Se evidencia el estado del disco de la sierra

El análisis anterior destaca que, aunque las cuchillas de la sierra circular de mesa están correctamente instaladas y afiladas sin presentar daños visibles, se encuentran sucias y con residuos de vinipel, lo que representa un riesgo para los trabajadores del área. Esta situación pone de relieve la importancia de la evaluación de riesgos y la implementación de medidas preventivas específicas, tal y como proponen Climent y Torreblanca (2019), para minimizar los riesgos asociados con el uso de herramientas como la sierra circular de mesa y garantizar la seguridad de los trabajadores en el lugar de trabajo, se hace referencia a la necesidad de evaluar los riesgos asociados con el uso de la sierra circular de mesa en el trabajo y de implementar medidas preventivas de ámbito específico para minimizar dichos riesgos, lo que coincide con la propuesta de Climent y Torreblanca (2019). Además, destaca la importancia de limpiar adecuadamente las cuchillas de la sierra para evitar cualquier posible accidente o lesión en el lugar de trabajo.

Es importante tomar medidas para limpiar adecuadamente las cuchillas y evitar así cualquier posible accidente o lesión en el lugar de trabajo.

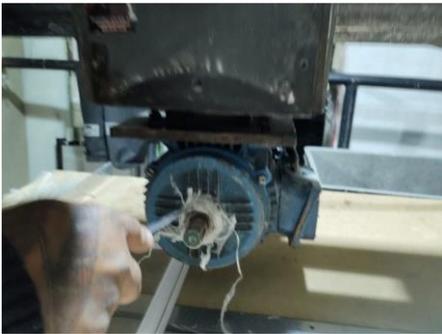
Figura 4. Motor de la sierra

- Motor y transmisión: Se ha podido constatar que tanto el motor como la transmisión de la sierra se encuentran en buen estado y funcionan adecuadamente. Esto es importante para garantizar un uso seguro y eficiente de la herramienta en el lugar de trabajo.

Nota: Vinipel acumulado en el motor de la sierra

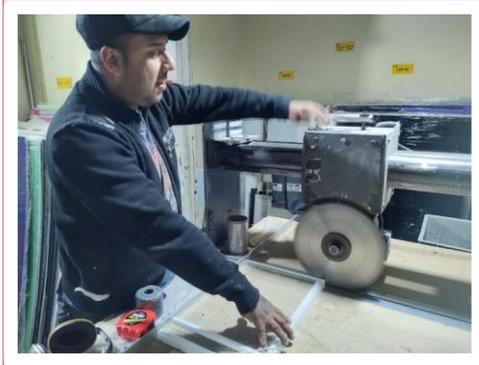
Figura 5. Disco de la sierra en funcionamiento

- Sistema de seguridad: Se ha constatado que tanto los interruptores como el cableado de emergencia de la sierra de mesa presentan un buen funcionamiento. No obstante, se ha identificado que las cuchillas, que son el elemento de mayor riesgo de la herramienta, carecen de protector, lo que aumenta significativamente la probabilidad de sufrir un accidente laboral. Es importante que se implementen medidas preventivas específicas para minimizar los riesgos asociados con el uso de la sierra de mesa y garantizar la seguridad de los trabajadores en el lugar de trabajo.

Nota: Se evidencia el funcionamiento de la sierra sin el protector

El análisis anterior destaca la importancia de implementar medidas preventivas específicas para minimizar los riesgos asociados con el uso de la sierra de mesa y garantizar la seguridad de los trabajadores en el lugar de trabajo. En línea con esto, el autor Sánchez.C (2019) enfatiza que muchas lesiones de sierras eléctricas son causadas por no seguir las precauciones de seguridad, lo que puede llevar a situaciones de riesgo como la exposición directa de los miembros con el disco, uso de vestimenta inadecuada, entre otros factores. De hecho, la amputación traumática es una de las lesiones más graves asociadas con el uso de la sierra de mesa, como señala el autor. Por tanto, la propuesta de estrategias de prevención de accidentes de trabajo con la sierra de mesa es fundamental para disminuir el porcentaje de accidentalidad y evitar consecuencias tan graves como la amputación traumática. En este, la identificación de elementos de riesgo, como las cuchillas sin protector, es crucial para establecer medidas preventivas con sentido específico y garantizar un uso seguro de la herramienta.
